Attention avec SP81610/SP85015

La SP81610/SP85015 (pour les moteurs à essence pour BMW E46) est la preuve évidente qu'il est nécessaire de rincer. À travers les images qui suivent, nous allons essayer d'expliquer la raison pourquoi.

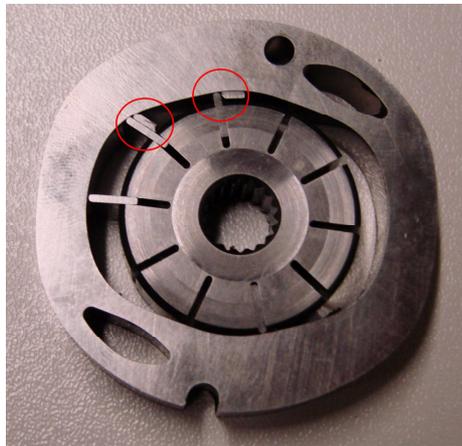
Figure 2

Le rotor tourne dans une partie ovale (figure 2), de sorte que les vânes peuvent monter et descendre dans leur siège. Dans un système pollué, les vânes peuvent bloquer dans leur siège et/ou se casser (figure 2 encerclé). Dans ces cas, l'arbre se brise (figure 3), car il est relié directement au moteur.

Il est alors recommandé dans ces pompes (SP81610/SP85015) de rincer très soigneusement, mais aussi d'utiliser le filtre magnétique (HF002) pour intercepter toutes les impuretés à venir.
