SUPERIOR STANDARDS IN REMANUFACTURING

## Infobulletin N° SP 13/001

### SP85092/SP85108/SP85197/SP85206/SP85208/SP85212/SP85337 SP85338/SP85367/SP85368/SP85383/SP85461/SP85469/SP85495

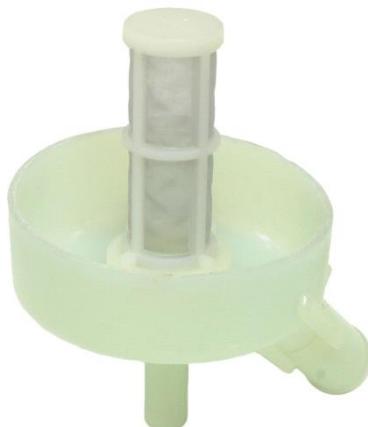
1

In the first place, besides careful flushing, you should also bleed the pump properly (see our fitting instructions). In addition, the reservoir of these pumps is equipped with a sieve (picture 1). This sieve is sensitive to clogging (picture 2), which obstructs the oil supply to the pump and causes cavitation. This means that small gas bubbles form in the oil in the pump. When these gas bubbles implode, this is accompanied by a shock wave that produces a clearly audible sound. In addition to the sound, however, cavitation quickly causes irreparable damage to the internal parts of the pump. In many cases, due to the nature of the reservoir's construction, this sieve cannot be adequately rinsed. **We therefore strongly recommend that, in addition to the pump, you always replace the reservoir to avoid problems.**

In erster Linie sollten Sie neben dem sorgfältigen Spülen auch die Pumpe richtig entlüften (siehe unsere Montageanleitung). Außerdem ist der Behälter dieser Pumpen mit einem Sieb ausgestattet (Abbildung 1). Dieses Sieb ist anfällig für Verstopfungen (Abbildung 2), die die Ölzufluss zur Pumpe behindern und Kavitation verursachen. Das bedeutet, dass sich im Öl in der Pumpe kleine Gasblasen bilden. Wenn diese Gasblasen implodieren, wird dies von einer Schockwelle begleitet, die ein deutlich hörbares Geräusch erzeugt. Kavitation verursacht jedoch nicht nur Geräusche, sondern auch schnell irreparable Schäden an den Innenteilen der Pumpe. In vielen Fällen kann dieses Sieb aufgrund der Bauweise des Behälters nicht hinreichend gespült werden. **Wir empfehlen daher dringend, zusätzlich zur Pumpe immer auch den Behälter zu ersetzen, um Probleme zu vermeiden.** Schließlich weisen wir darauf hin, dass einige neue Behälter mit einem temporären Filter im Inneren geliefert werden (Abbildung 3&4). Dieser Filter muss nach der Probefahrt entfernt werden, da sonst die gleichen Beschwerden wie oben beschrieben auftreten.

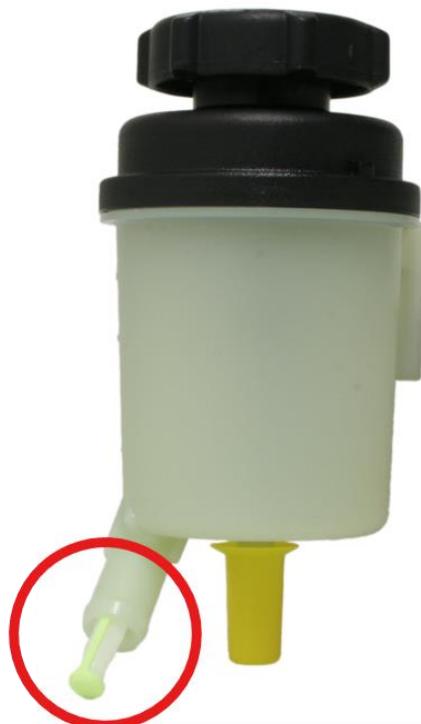
3

Finally, we point out that some new reservoirs are delivered with a temporary filter inside (picture 3&4). This filter must be removed after the test drive, otherwise you will get the same complaints as described above.
