SP81463

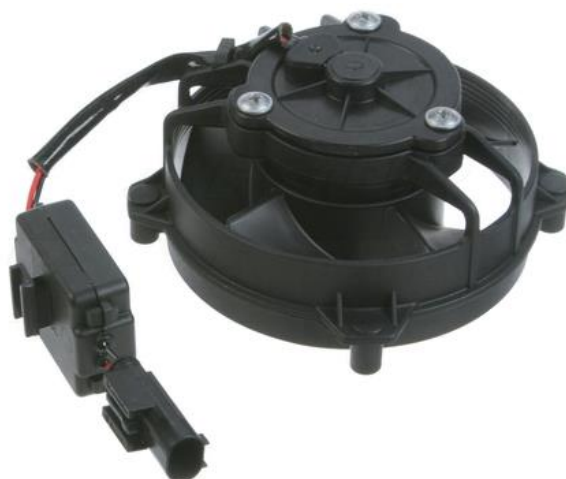
When replacing this steering pump, extra attention must be paid to the cooling fan fitted to certain models. Occasionally, the fan will block due to impurities, so that the pump is no longer cooled. Without this cooling, the pump will fail again due to overheating.

Bij het vervangen van deze stuurpomp moet er extra aandacht geschonken worden aan de koelventilator die op bepaalde modellen gemonteerd wordt. Het komt voor dat de ventilator blokkeert door vervuiling, waardoor de pomp niet meer gekoeld wordt. Zonder deze koeling, zal de pomp door oververhitting terug uitvallen.

Lors du remplacement de cette pompe de direction, une attention particulière doit être portée au ventilateur de refroidissement monté sur certains modèles. Parfois, le ventilateur se bloque à cause de impuretés, de sorte que la pompe n'est plus refroidie. Sans ce refroidissement, la pompe tombera à nouveau en panne à cause de surchauffe.

Beim Austausch dieser Lenkungspumpe muss besonders auf das in bestimmten Modellen eingebaute Lüfter Rad geachtet werden. Gelegentlich blockiert das Lüfter Rad aufgrund von Verunreinigungen, so dass die Pumpe nicht mehr gekühlt wird. Ohne diese Kühlung wird die Pumpe wieder durch Überhitzung ausfallen.
